# BARRAGE DE MATTMARK

BRIAN SIEGRIST  
ETC, FRIBOURG, LE 17 DÉCEMBRE 2019

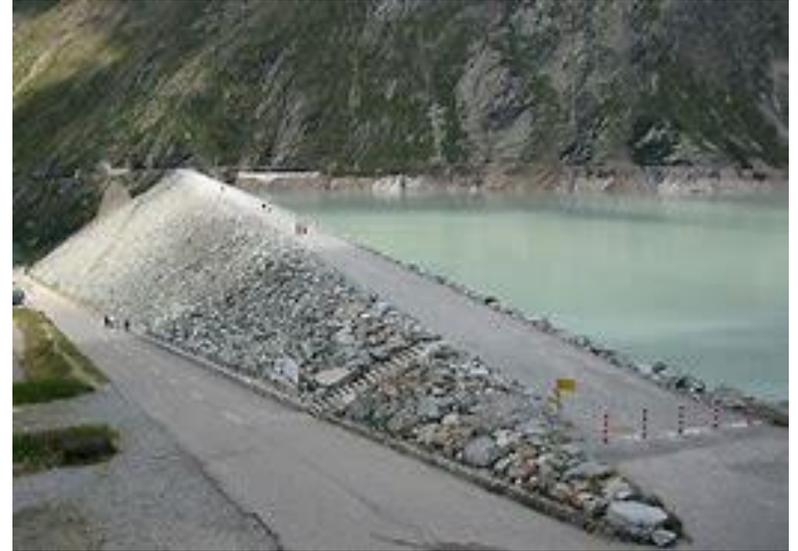
- Structure: Barrage en remblai zoné

- Barrage hydroélectrique
- Contient la: Saaser Vispa

- Hauteur : 117 m
- Volume de retenue : 101 000 000 m<sup>3</sup>
- Longueur de crête : 780 m
- Volume du barrage : 10 500 000 m<sup>3</sup>
- Superficie du lac : 1,76 km<sup>2</sup>
- Altitude : 2 197 m
- Premier remplissage : 1969

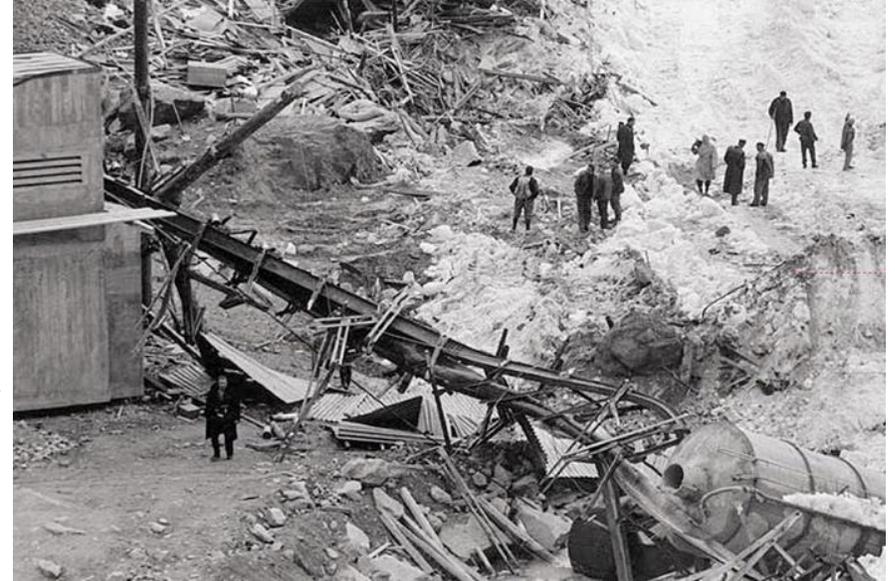
- Lundi 30 août 1965, 17 h 15
- Un pan du glacier d'Allalin s'effondre sur le chantier du barrage de Mattmark.
- Plusieurs baraquements, cantine, ateliers, magasins, bureaux et hangars de réparation sont ensevelis sous deux millions de m<sup>3</sup> de glace, de rochers et de terre.
- 88 morts, dont 57 ouvriers saisonniers italiens et 23 travailleurs suisses.

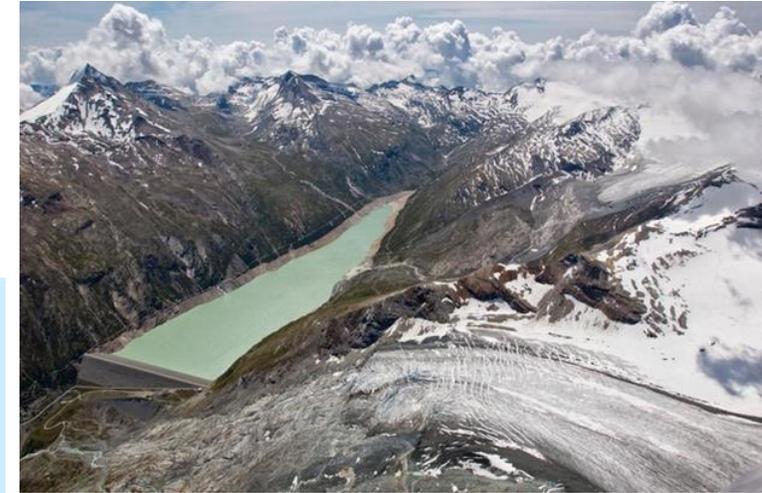
### Digue en terre/ Enrochement à noyau

- ⇒ Le corps du barrage est très flexible et adaptable aux conditions du terrain.
- ⇒ Peu susceptible aux tassements et aux séismes.
- ⇒ Petite à moyenne fouille. La digue n'est pas forcément fondée sur un rocher sain.
- ⇒ La compression du sol est faible.

- ⇒ Mise en place de grands volumes de matériaux.
- ⇒ Le remblai du noyau en argile est influencé par les conditions atmosphériques (climat pluie).
